OV Steckscheibe

Volkspolizei-Kreisamt
- Neuruppin -
Abt.-K-Sachgebiet-IV-

A n l a g e n k a r t e

gefertigt am 06.12.77

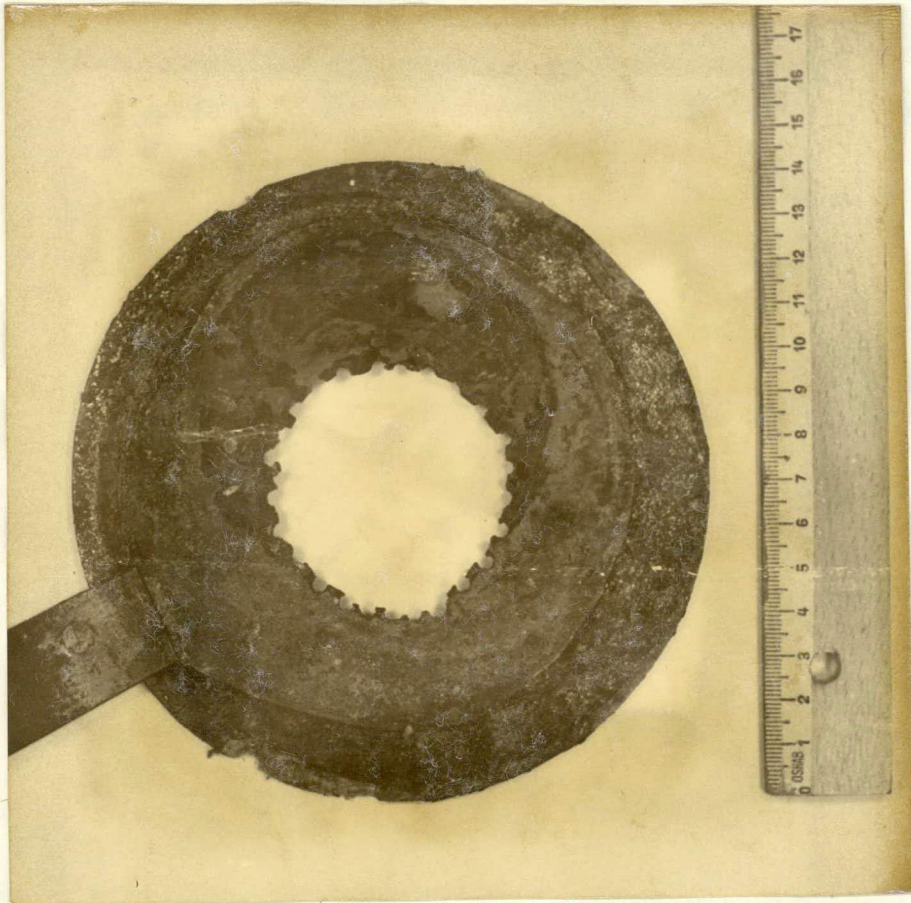
Bild Nr. 3.

Ansicht der durchbrochenen Steckscheibe
mit dazugehöriger Flanschdichtung.

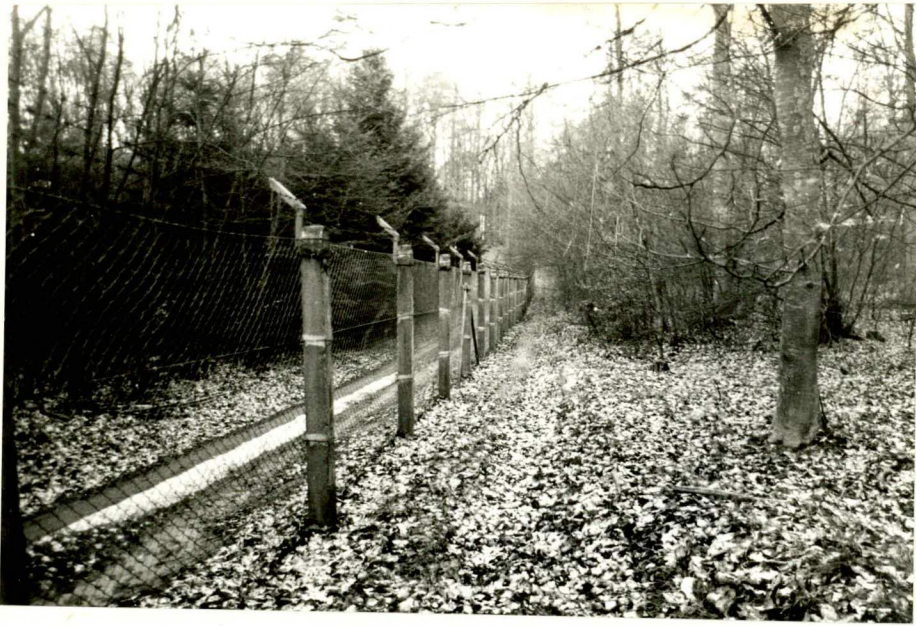
Bild Nr. 1.

Teilansicht des Objektzaunverlaufes, schwach erkennbarer Pfad dient als Postenweg für die Gen. des BS-Kdo. des KKW Rbg. als Postenweg.

Geforderter Schutzstreifen von 6m Breite ist nicht vorhanden.

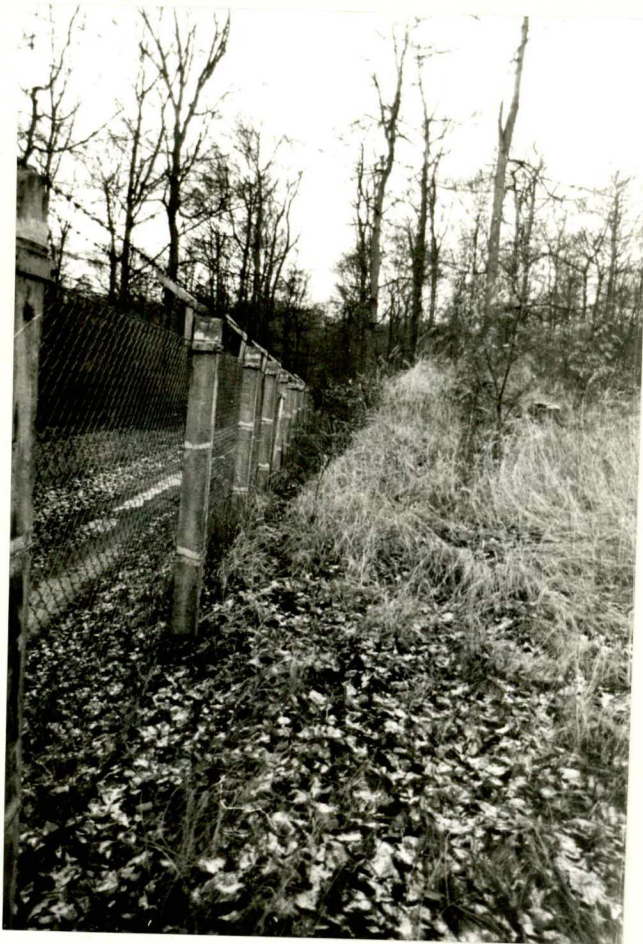
Bild Nr. 2.

Baum und Grasbewuchs dieses Objektzaunabschnittes ermöglichen den Gen. des BS-Kdo. zur Ausübung ihrer Kontrolle keine geeigneten Arbeitsbedingungen.

O.g. Bedingungen lassen ein Passieren dieses Abschnittes nur bedingt zu.

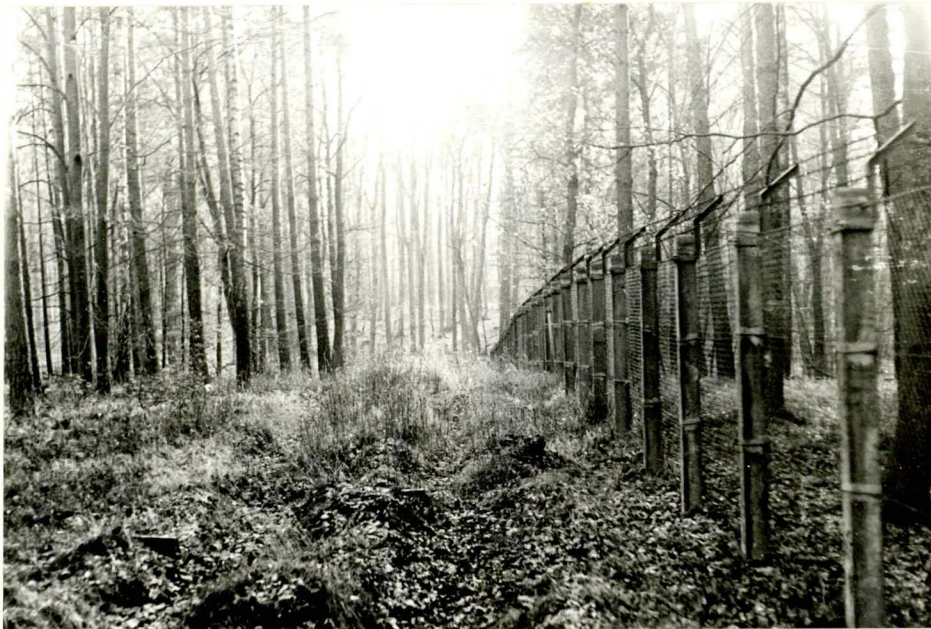
Bild Nr.3.

Baumstümpfe, hoher Grasbewuchs und große Unebenheiten des Geländes lassen ein Passieren des Geländeabschnittes nur schwerlich zu und stellen eine Unfallgefahr dar.

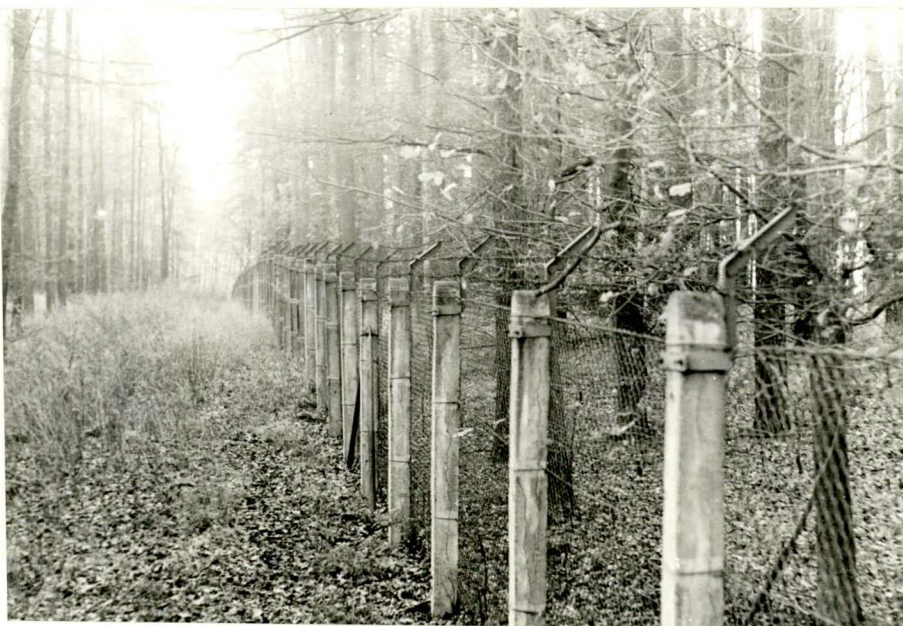
Bild Nr.4.

Überragende Äste und Zweige, sowie bis an den Objektzaun angrenzender hoher Grasbewuchs stellen einen Mangel in der Einhaltung der Brandschutzbestimmungen dar.

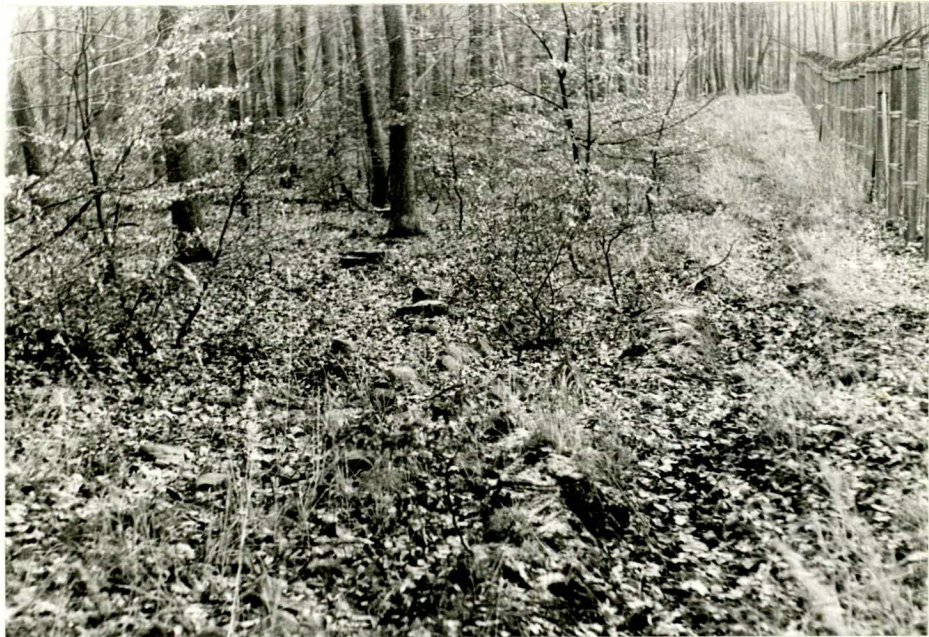
Bild Nr.6.

Die Teilansicht des Objektzaunverlaufes läßt die Schlußfolgerung zu, daß hier noch nie der geforderte 6m Schutzstreifen bestand.

Ein Passieren dieses Geländeabschnittes ist auf Grund der Unebenheiten bei Dunkelheit nicht möglich, da auch keine Beleuchtungseinrichtungen am Objektzaun installiert sind.

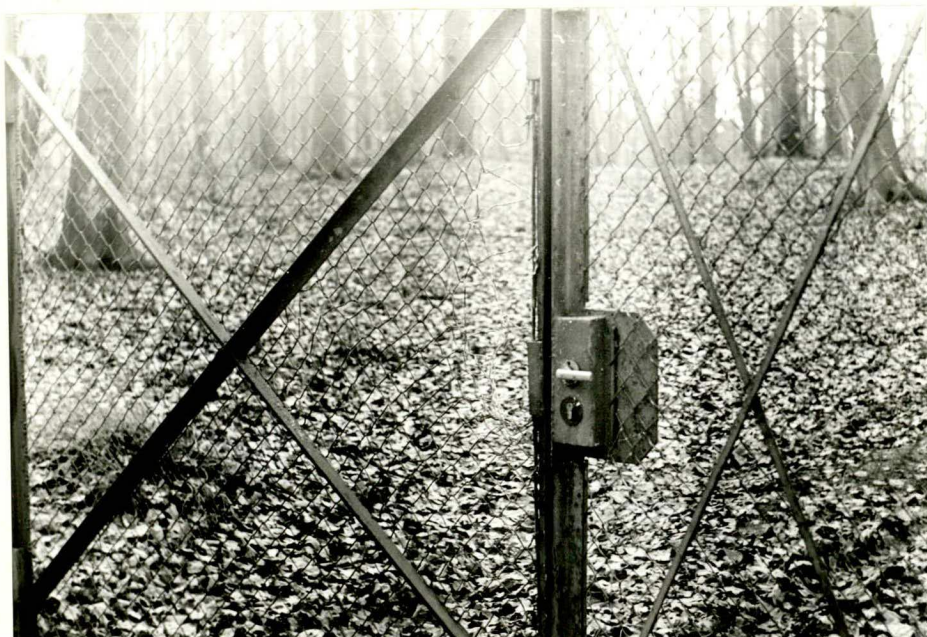
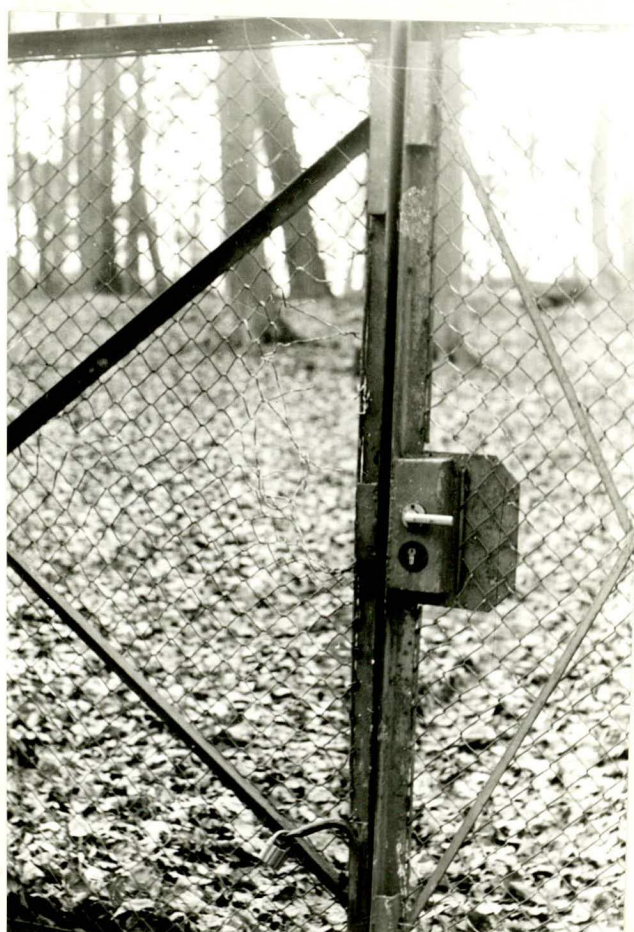
Bild Nr.6.und 7.

Beschädigter Maschendrahtzaun und oberflächliche Instandsetzung desselben durch das Betriebspersonal.

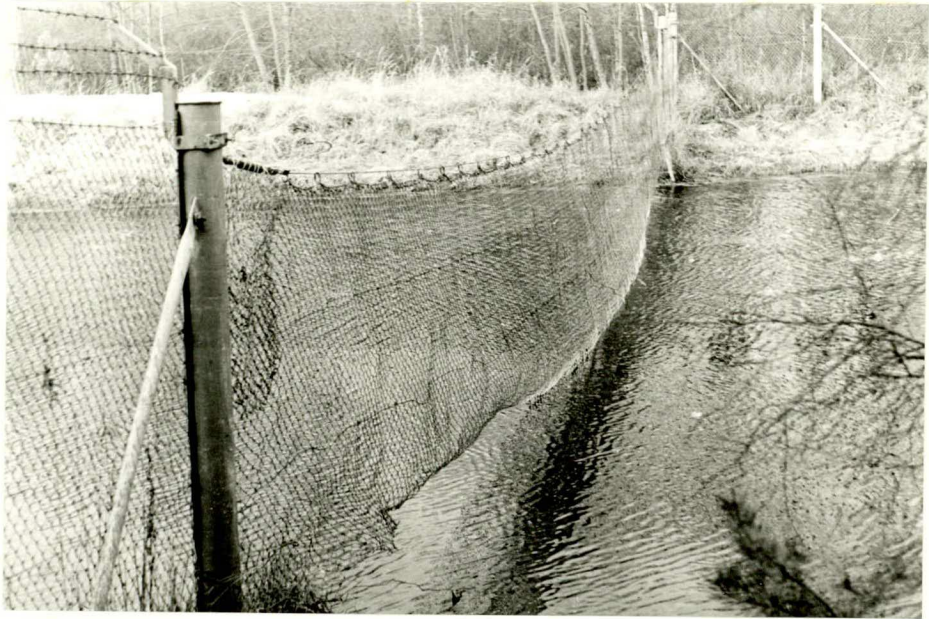
Bild Nr. 8.

Der als Objektumzäunung gedachte Maschendrahtzaun hängt ohne jegliche Verankerung frei über den Einlaufkanal.

Ein Untertauchen und damit verbundenes Eindringen in das Objekt des KKW Rbhg. ist dadurch jederzeit gegeben.

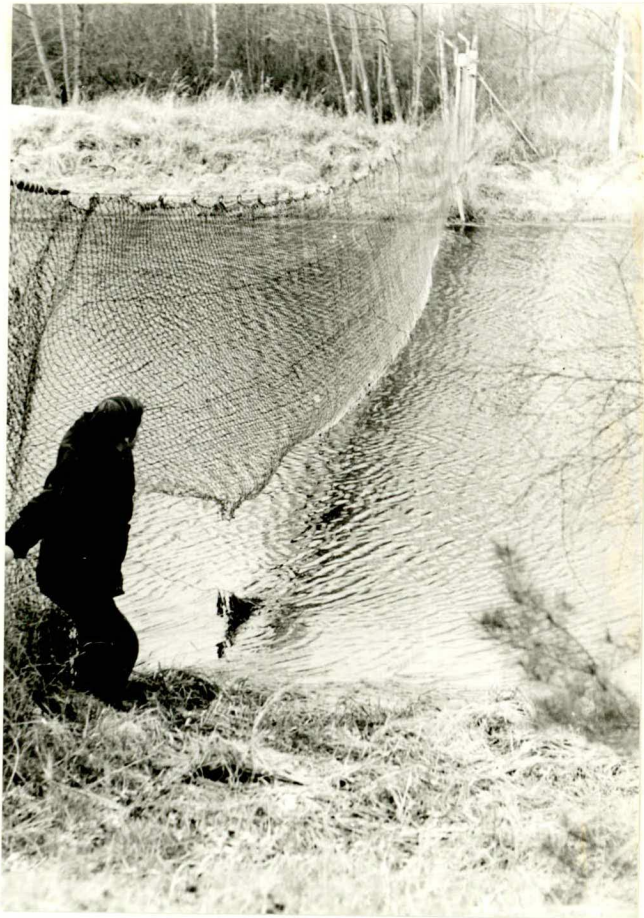
Bild Nr. 9.

Bereits durch Anheben der Objektumzäunung ist das Passieren auch mit größeren schwimmenden Gegenständen möglich.

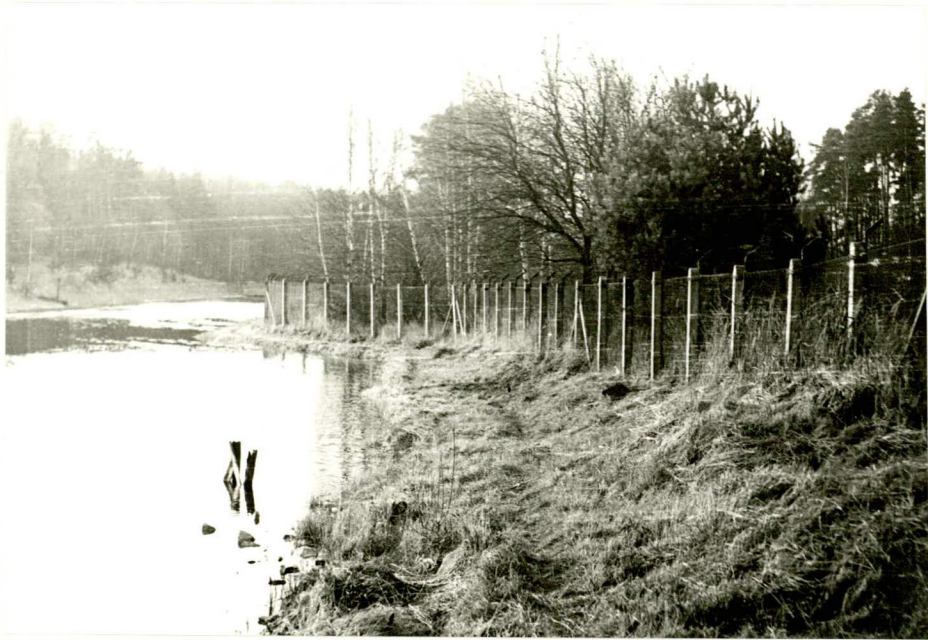
Bild Nr. 10.

Durch die Teilansicht dieses Objektzaunabschnittes ist zu erkennen, daß in diesem Bereich noch kein 6m Schutzstreifen bestand und auch die Errichtung eines solchen nur noch schwer möglich ist.

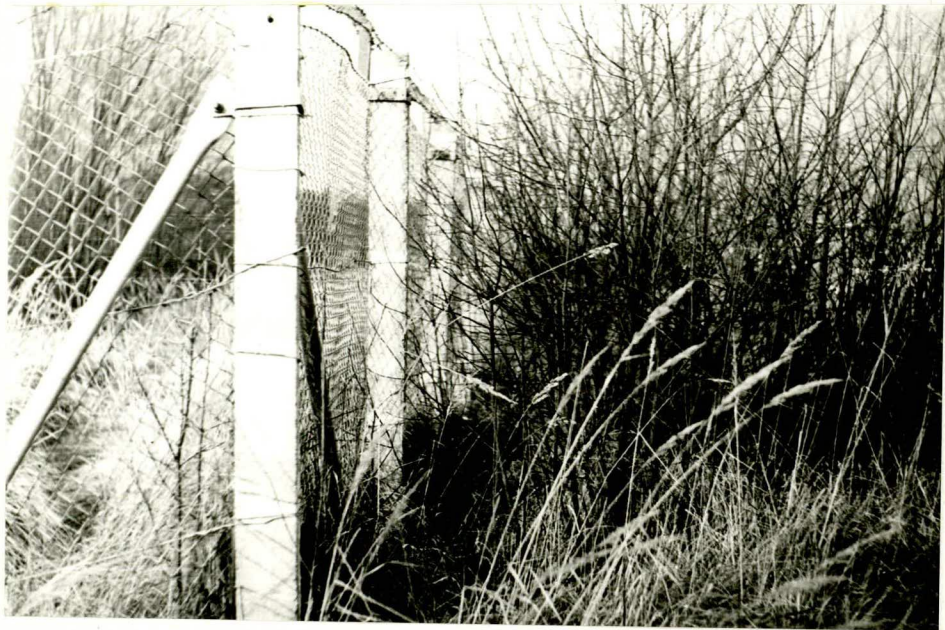
Bild Nr. 11.

Aus der Teilansicht ist zu ersehen, daß ein Passieren zu Kontrollzwecken nicht möglich ist und geltende Brandschutzbestimmungen nicht eingehalten werden.

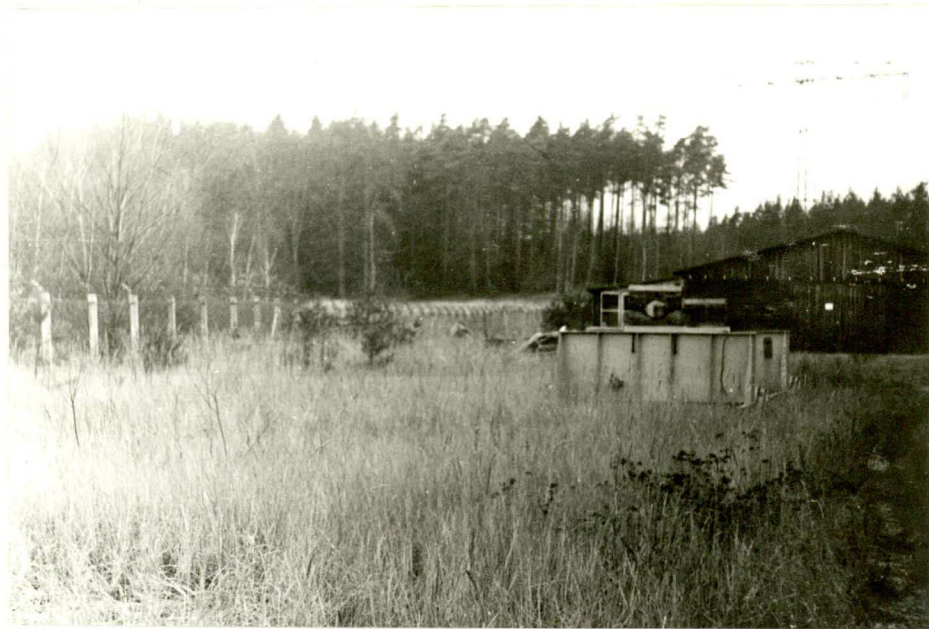
Bild Nr. 12.

Grasbewuchs befindet sich in unmittelbarer Nähe des Objektzaunes. Geforderter 6m Schutzstreifen ist nicht vorhanden und ist auf Grund verlegter Rohrleitungen am Objektzaun (auf Bild nicht ersichtlich) nur durch Verlegen des Rohrleitungssystems zu errichten.

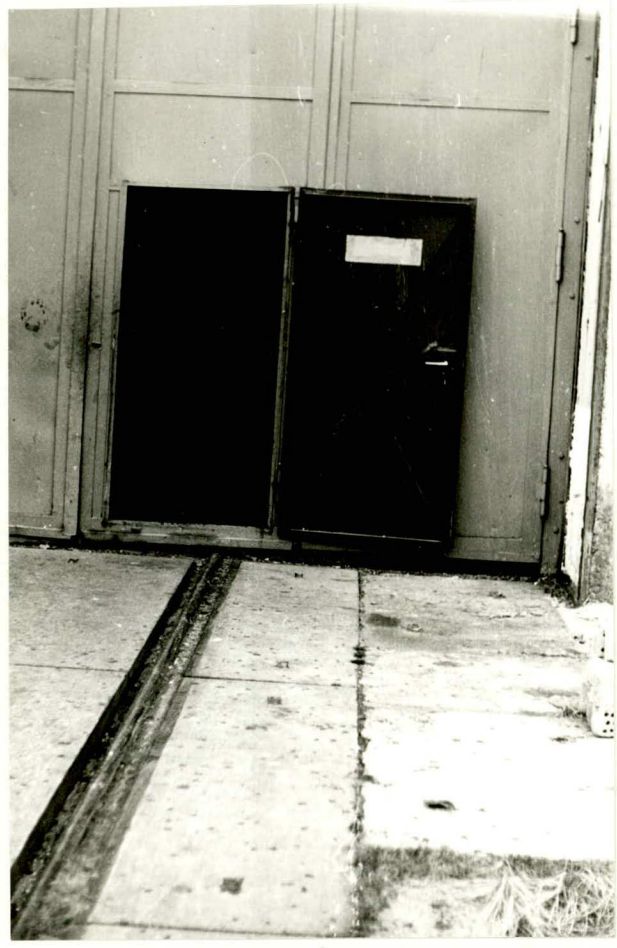
Bild Nr. 13.

Durch nicht verschlossene Tür am Seitengiebel des Maschinenhauses ist ein unbefugtes Betreten der Kernkraftswerkanlage möglich.

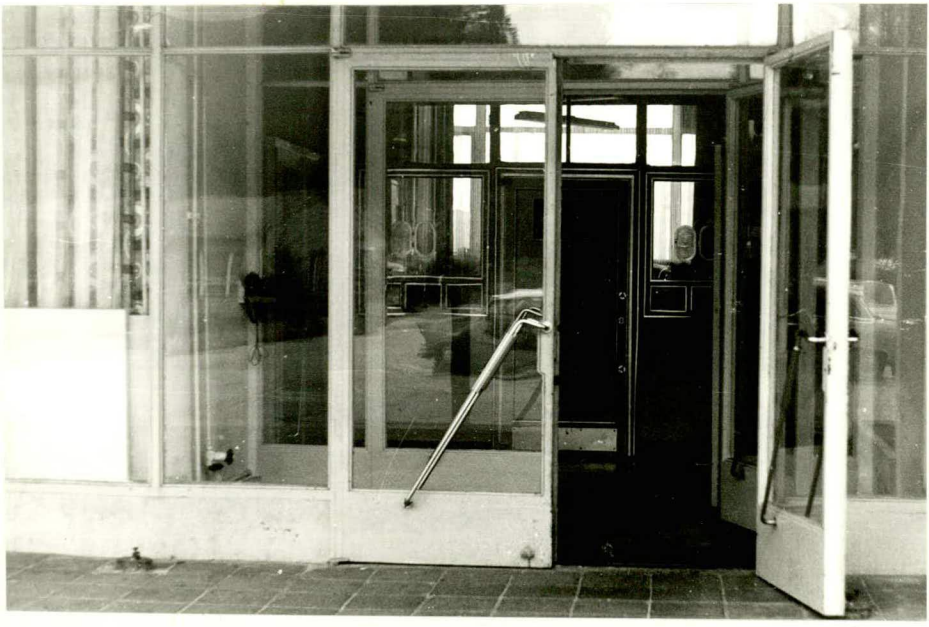
Bild Nr. 14.

Die ohne Sicherungstechnik ausgerüstete und zumeist offenstehende Eingangstür zum I und S Gebäude ermöglicht ein unkontrolliertes Betreten des I und S-Gebäudes und weiter der gesamten Kernkraftwerksanlage.

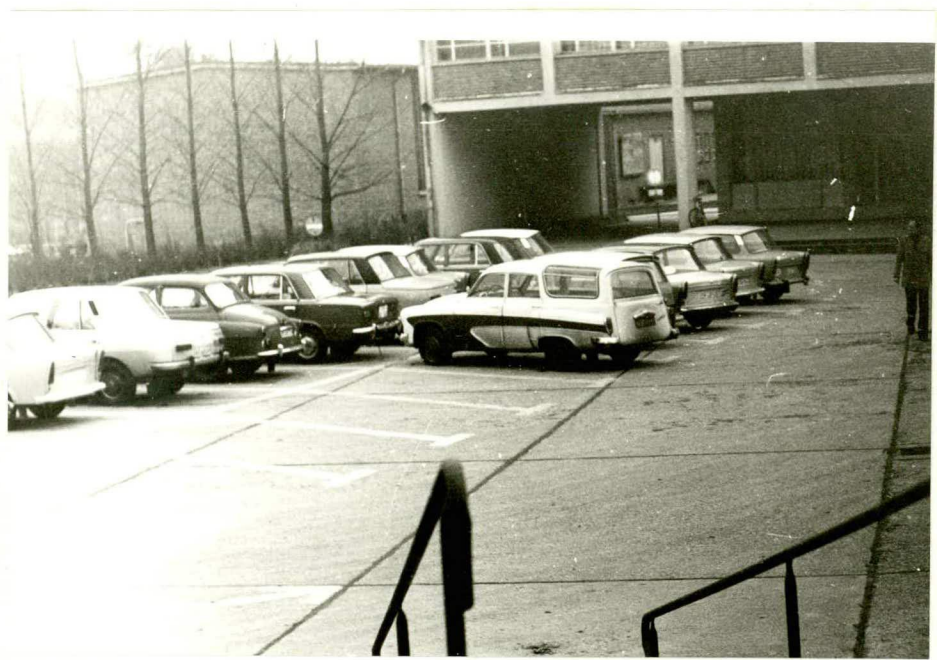
Bild Nr. 15.

Zulassen des Abstellens von Privat -KFZ auf dem Betriebsgelände.

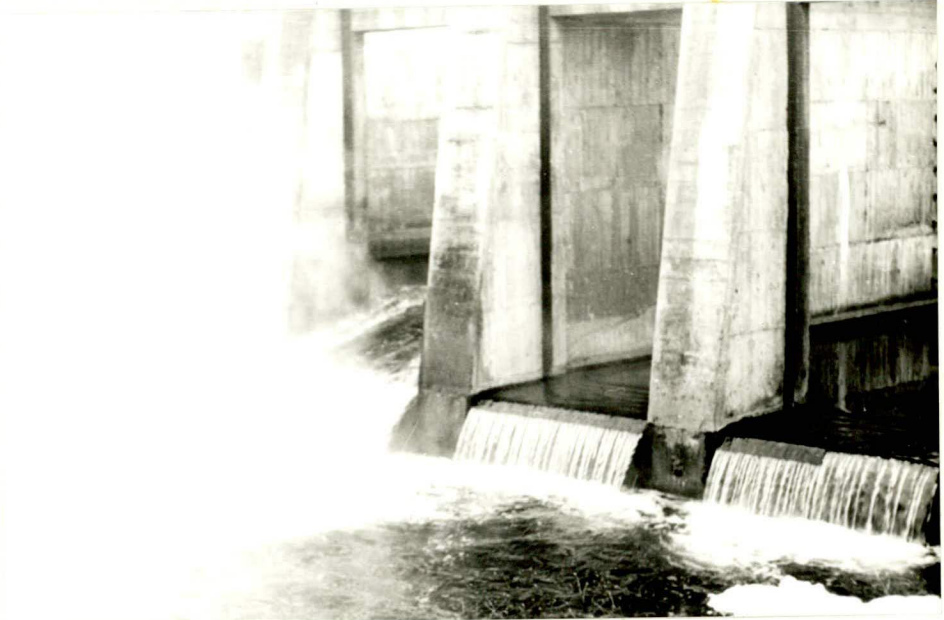
Bild Nr. 16.

Ein Untertauchen der sich im rechten Teil des Auslaufbauwerkes befindlichen ca. 1,60m Ø Rohrleitung ermöglicht ein unbemerktes Vordringen bis unter das Maschinenhaus. (Rohrleitung ist auf Grund der ungünstigen Lichtverhältnisse nicht auf dem Bild erkennbar)

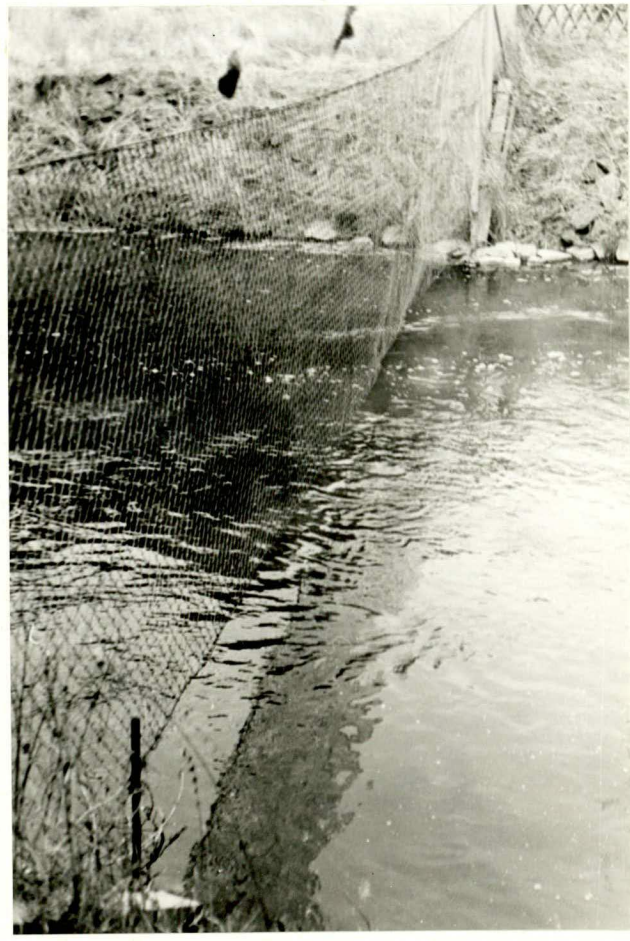
Bild Nr. 17.

Der als Objektumzäunung gedachte Maschendrahtzaun hängt ohne jegliche Verankerung über dem Auslaufkanal und läßt ein Unterfahren mit Paddelboot o.ä. jeder Zeit zu.

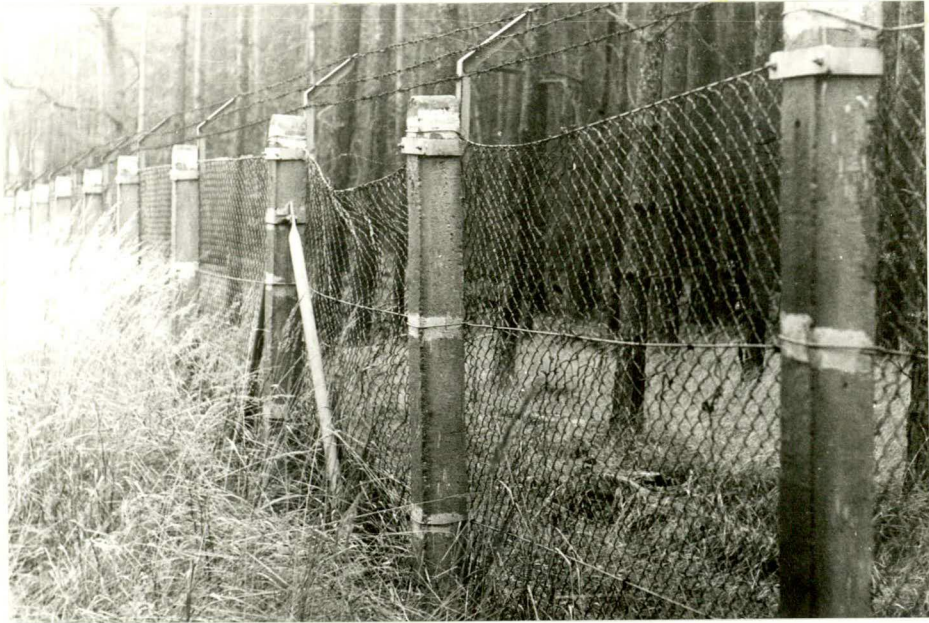
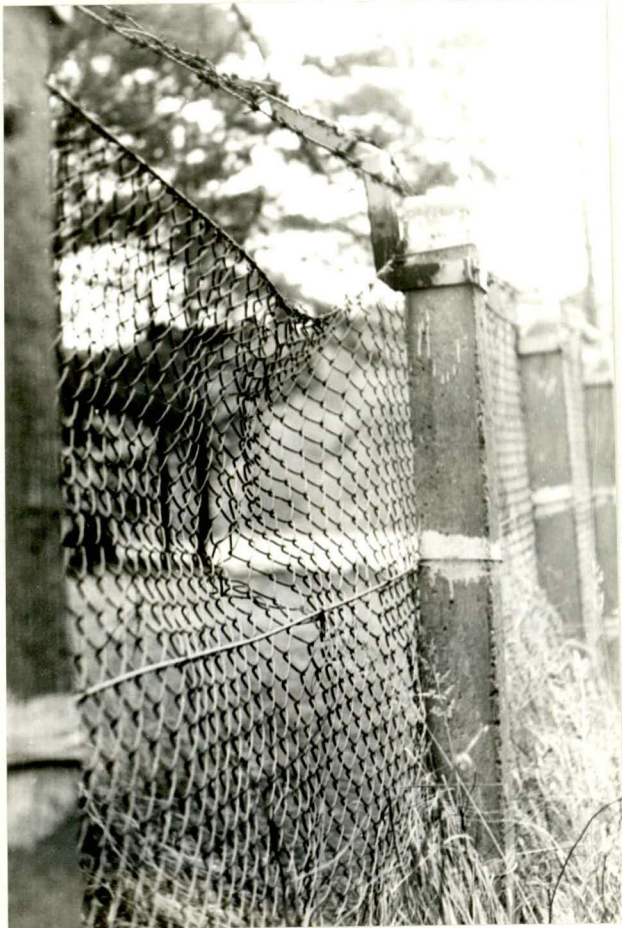
Bild Nr. 18. und 19.

Aus beiden Objektzaunteilansichten ist zu
ersehen, daß ein Übersteigen der Zaunanlage
stattfand.

Betrieblicherseits wurden keine Maßnahmen
eingeleitet um den ordnungsgemäßen Zustand
wieder herzustellen.

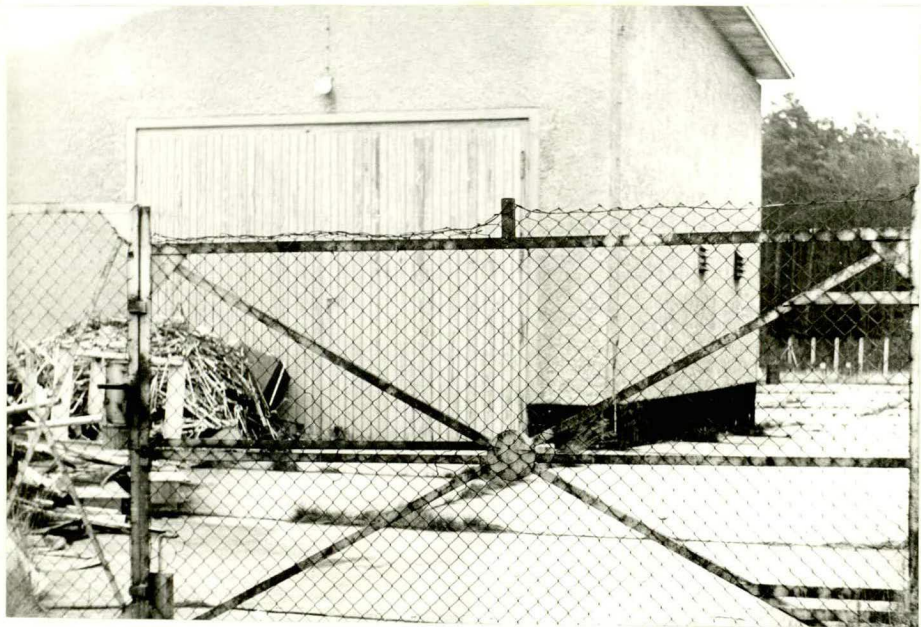
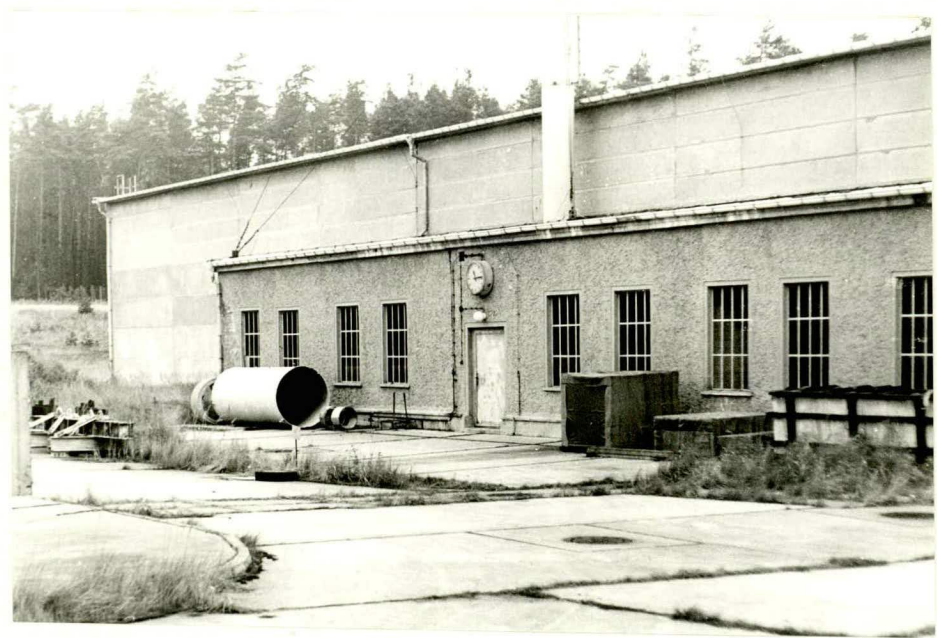
Bild Nr. 20. und 21.

Aus der Teilansicht der sog. "Friedhofs-
umzäunung" (Lagerstätte für radioaktive
Rückstände) ist ersichtlich, daß ein Un-
befugtes Betreten dieser Anlage statt-
fand, wobei die Oberkante des Maschen-
drahtes am Eingangstor beschädigt wurde.
